A VASBETON SILÓK REPEDÉSEI ÉS EGYÉB PROBLÉMÁI

Dulácska Endre - Bódi István

CRACKS ON EXISTING REINFORCED CONCRETE SILOS

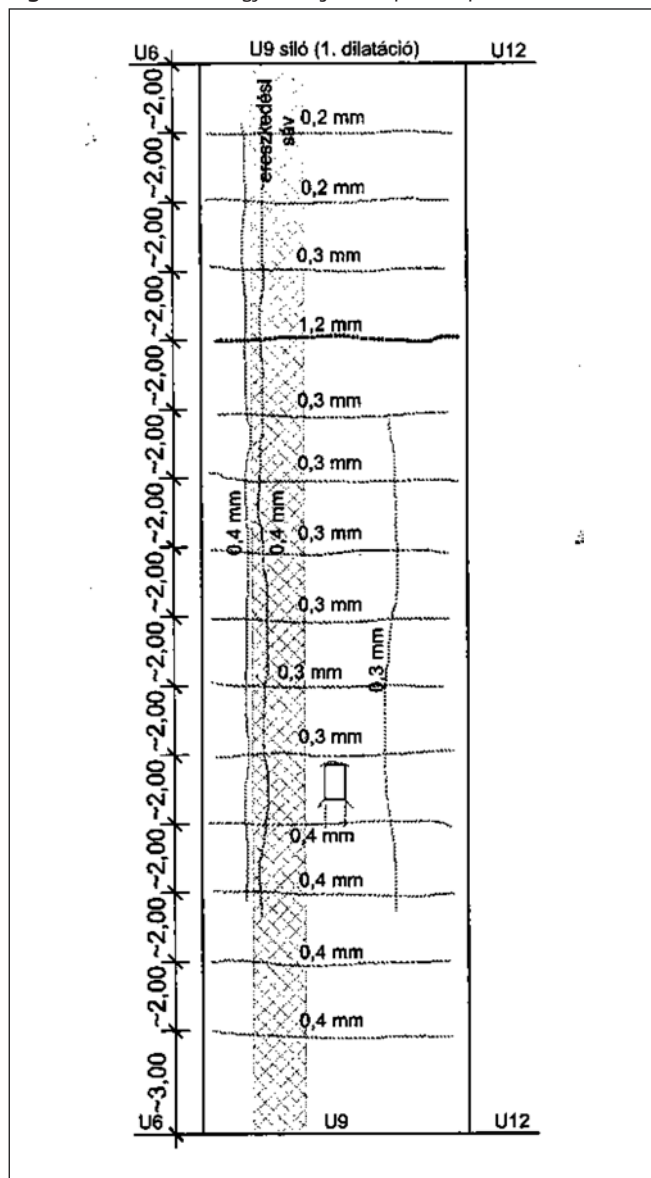
Az ÉTI keretében végzett kutatásai során (Pálóssy, 1989) többek között felmérte egy sereg magyarországi siló repedezettségét. A silókon függőleges és vízszintes repedések jelentkeztek. A felmért 19 silón a következő maximális felületi repedéstágasságokat észlelték (A helynév melletti szám a maximális repedéstágasság mm-ben.): Szekszárd II: 0; Jászberény: 0; Enying: 0; Baja: 0,3; Nagykáta: 0,4;

Fig. 1: A debreceni siló egyik cellájának repedésképe

Székesfehérvár: 0,6; Hódmezővásárhely: 1,4; Cegléd: 1,4; Csorna: 1,5; Püspökladány: 1,5; Marcali 1,8; Szentes: 2,0; Kecskemét: 2,5; Törökszentmiklós: 2,5; Dombóvár: 2,5; Karcag: 3,0; Szekszárd I.: 4,0; Miskolc: 5,0; Szeghalom: 5,0. Látható, hogy majdnem mindegyik silónál a maximális repedéstágasság jelentősen meghaladta a Vasbetonszabványban, ill. a Gabonatörzst Háziszabványban megadott 0,2 mm tervezési értéket. Érdekesége a méréseknek, hogy néhány silónál évenként mérték a maximális repedéseket, és ugyanazon silókon ugyanazon a helyeken a különböző éveken jelentősen eltérő maximális repedéseket észleltek. A vizsgált silók 19%-ánál 0,3-1,2 mm, 38%-ánál 1,2-2,2 mm, 25%-ánál 2,2-3,1 mm, 6%-ánál 3,1-4,0 mm, és 12 %-ánál 4,0-5,0 mm volt a repedés. Megállapították a vizsgálatok során azt is, hogy ott voltak nagyobbak a függőleges repedések, ahol a méretezéskor a gyűrűvasalást a határfeszítésig kihasználták, ill. ahol a javasolt 1,3 biztonsági tényezőnél kisebbet alkalmaztak. A kutatás azt is kimutatta, hogy a tönkremenetelek esetében a megelőző repedéstágasság 7-8 mm volt. A vízszintes repedések egymástól rendszerint (függőlegesen értve) mintegy 2,0 méter távolságokban jelentkeztek. Mindezekből az látszik, hogy a Gabona Tröszt Házi Szabványban (1989) a megfelelőségre megadott 0,2 mm, illetve a tűrési határnak megszabott 0,6 mm értékek illúzióknak tűnnek, és ezen értékeket újra kellene gondolni, pl. az értékek 3-4 szeresére. Természetesen ezekben az esetekben megfelelő felületvédelmet kell alkalmazni. A repedésjelenség szemléltetéseként bemutatjuk a debreceni siló egyik felmért repedéseképét (Takács-Kotró-Várdai, 2017). A függőleges repedések először a támrudaknál jelentkeztek, az üreg miatti gyengítés hatásaként. A tapasztalatok szerint, ha csak támrudaknál jelennek meg repedések, akkor erőtani erősítésre nincs szükség, ha két támrúd repedés között a repedések száma a hármat eléri, ill. meghaladja, akkor részletes erőtani vizsgálat szükséges. A támrudaknál jelentkező repedések különösen veszélyesek, mivel az üreg miatti gyengítés átmenő repedést okoz. A csapó eső miatt az üregben víz gyűlik össze, amit az üreg távolra is elvezet, ha nem alkalmaznak felületi védelmet.

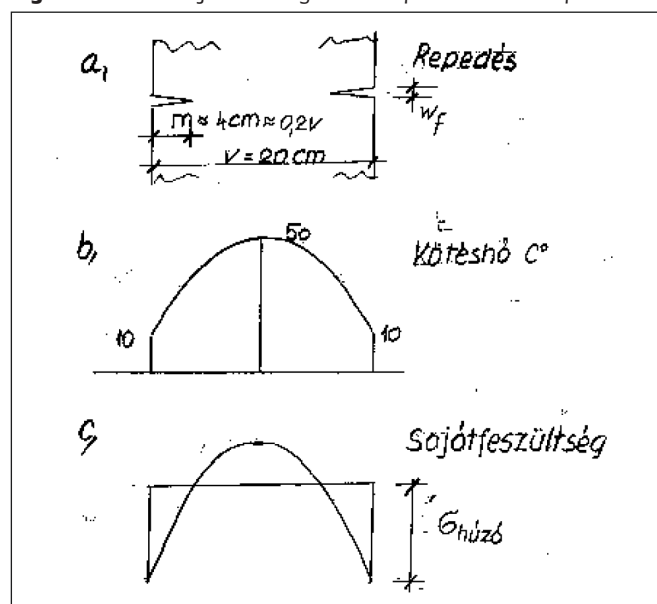
rendszerben az épületek kb. 6,0 méterre elhelyezkedő, 20 cm vastag vasbeton harántfallal épültek. A művezetések során észleltük, hogy a falakon a bebetonozás után körülbelül egy héttel, mintegy 2,0 méter távolságban, 0,2-0,4 mm tágasságú repedések jelentkeztek. Miután a fal két oldalán a repedések más helyeken voltak, nyilvánvalónak látszott, hogy nem átmenő repedésekről van szó. A feltárások igazolták ezt, mert a repedések behatolási mélysége mintegy 3-4 cm volt. Addig ilyen repedésekről egyikünk sem hallott. A rejtélyt Palotás professzor egy előadása világította meg. A magyarázat szerint a viszonylag hideg időben a beton mintegy 50 °C kötési hője a mintegy egy-két napos kiszaluzás után gyorsan áramlik a hidegebb felület felé, ez sajátfeszültségeket kelt. A fal felületén húzás keletkezik, és ez a még nem teljesen megszilárdult betonfelületet megrepszti. A repedések a betonozás után mintegy egy héttel jelentkeznek, amikor is a rugalmassági tényező-húzószilárdság arány magasabb, mint később (Palotás, 1973.) A jelenséget a Fig. 2.b ábrán mutatjuk be: Ha hőmérséklet-különbség értéke a 15 °C -t meghaladja, akkor repedés lép fel!

Az „a” ábra mutatja a betonfal kötésző okozta felületi repedését, a „b”. ábra a kötésző megoszlását a fal vastagsága mentén, a „c”. ábra pedig a sajátfeszültség megoszlását.

Fig. 2: A kötésző sajátfeszültsége okozta épületfali felületi repedés

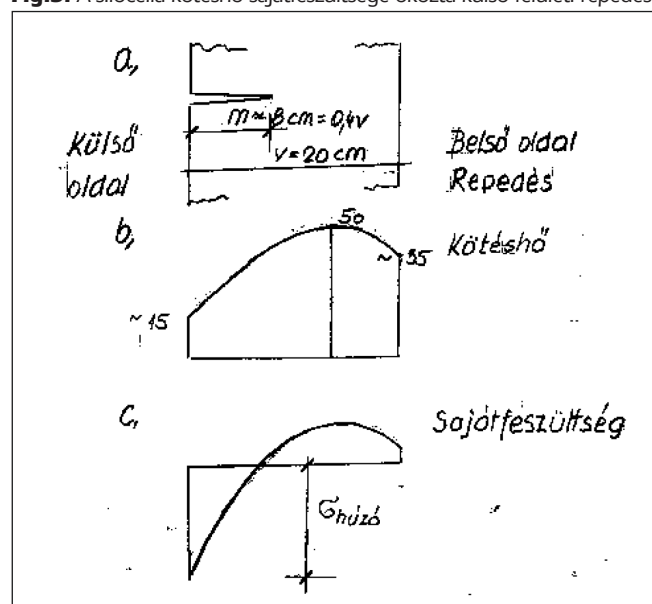
A silók esetében a megoszlás kissé módosul. Míg az épületfal esetében a hőmérsékleti viszonyok a fal mindkét oldalán egyformának vehetők, a silófalak építésénél ez nincs így. A külső oldal szabadon tud lehűlni, amit még a mindig meglévő szélhatás is segít, a belső oldalon viszont kisebb a szélhatás, és a kötésző a zártabb tér miatt magasabb hőmérsékletet okoz. E miatt a hőmérséklet és a sajátfeszültség aszimmetrikus lesz. A külső oldalon ezért nagyobb húzófeszültség ébredhet, mint a két oldalon hűlő fal esetében (Fig. 3). Ha ez meghaladja a beton repesztő szilárdságát, a repedés kialakul.

A kötésző okozta szélsőszerű húzófeszültség a számítások szerint az 1-2 N/mm² értéket is elérheti, ami megközelítőleg megegyezik a még meg nem szilárdult C16 beton repesztő feszültségével. Ez azt jelenti, hogy a silófal repedezettségének egyik oka ez lehet.

Fig.3: A silócella kötésző sajátfeszültsége okozta külső felületi repedése.

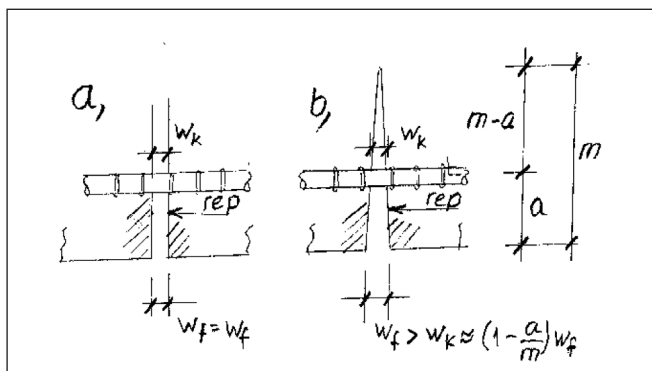
Fig. 4: A felületi w_f és a vastengelyi w_k repedés

Az ábrán kétféle repedéstípust mutatunk be, melyek jelentősége és kárhatása eltérő. Az „a” ábrán az úgynevezett átmenő repedés modellje látható, mely eset a tisztán húzott elemekre jellemző. Ez esetben a felületi repedéstágasság jó közelítéssel megegyezik a vastengelyi repedéstágassággal. (A valóságban kicsit nagyobb, mert a betonacél gátolja a nyúlást.) Ilyen repedés alakulhat ki a tisztán húzott vasbetonelemekben, ha a húzófeszültség a repesztő húzószilárdságot meghaladja. Ez a repedéstípus nemcsak a vaskorrózió szempontjából jelent veszélyt, hanem az átmenő repedésen át (ha nincs felületi védőbevonat) a csapóeső vize a siló belső terébe hatolhat, és károsítja a tárolt gabonát.

A „b” ábrán pedig a felületi repedés egyszerűsített modellje látható. Ilyen típusú repedés alakul ki a hajlított elemek esetében, ahol az „m” méret közelítően a keresztmetszeti magasság felének vehető. Ugyanilyen típusú repedések alakulhatnak ki a kötési hő okozta saját feszültségek, valamint a zsugorodás okozta felületi repedések esetében. A repedés behatolás „m” mérete 40-80 mm közötti szokott lenni. Ezekben az esetekben a vastengelyi repedés (melyre a korlátozások vonatkoznak) mindig kisebb, mint a felületi repedés. Ha pl. az „a” vastagság 30 mm, és a repedés behatolási „m” értéke 60 mm, akkor a mértékadó „ w_k ” repedés mérete fele a felületen mérhető „ w_f ” repedéstágasságnak. Miután a silófalban nem lép fel számottevő hajlító nyomaték, a második két repedési ok lehet a mértékadó.
